INFORMACIÓN DE ACTUACIONES DE LAS EE.LL. APROBADAS ESTE EJERCICIO 2022.

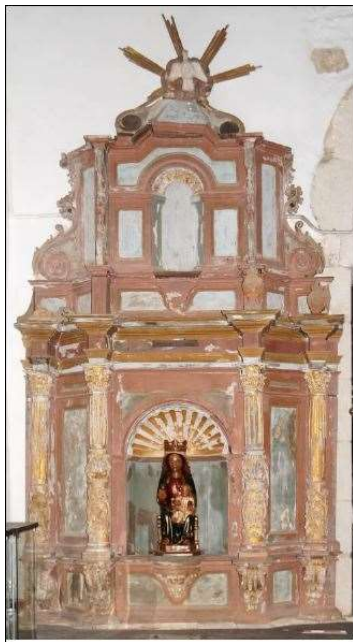
1.- Retablo lateral dedicado a la Virgen de la Consolación. Ermita de san Vitor perteneciente a la J. Administrativa de GAUNA y con una inversión total de 20.894,28€.

El estado de conservación del retablo en la actualidad es muy malo. La obra se encuentra en proceso de degradación con un fuerte ataque de insectos xilófagos que está afectando a partes ornamentales, ocasionando la rotura y desencolado de muchos fragmentos y molduras del retablo. Otros de los deterioros muy significativos son los levantamientos de los estratos pictóricos y el repinte generalizado que recubre la mazonería.

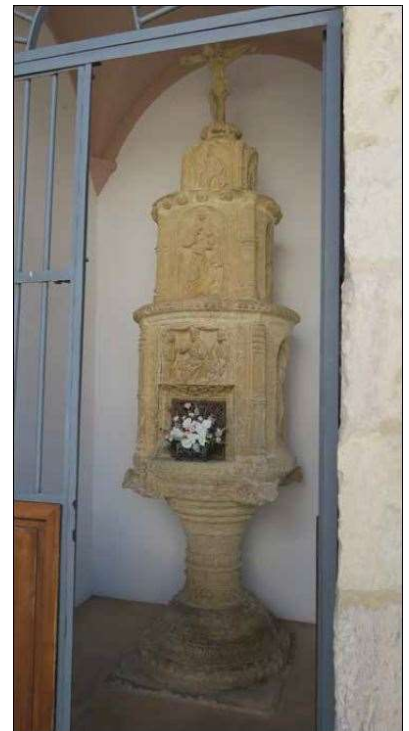
2.- Templete-Sagrario, ubicado en el humilladero de Virgala Mayor.

Entre sus deterioros destacamos la pérdida del brazo derecho del cristo del remate, erosiones y desgastes de la superficie de la labra de piedra, suciedad generalizada y morteros mal aplicados en antiguas intervenciones.

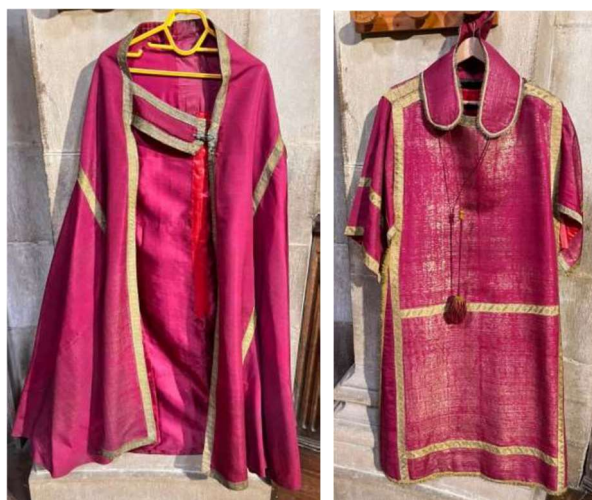
3.- Restauracion de varios elementos textiles de la parroquia de san Andrés de ELCIEGO.

Capa y capillo; Dalmática y collarín y Dalmática, collarín y estola.

Las piezas cuyos materiales son seda, lino e hilos metálicos presentan diversos deterioros, entre los que destacamos: suciedad superficial, pliegues por mal almacenamiento, manchas, roces y desgastes del tejido por su uso.

A todas las piezas se les confeccionará perchas almohadilladas y fundas para mejorar su conservación.

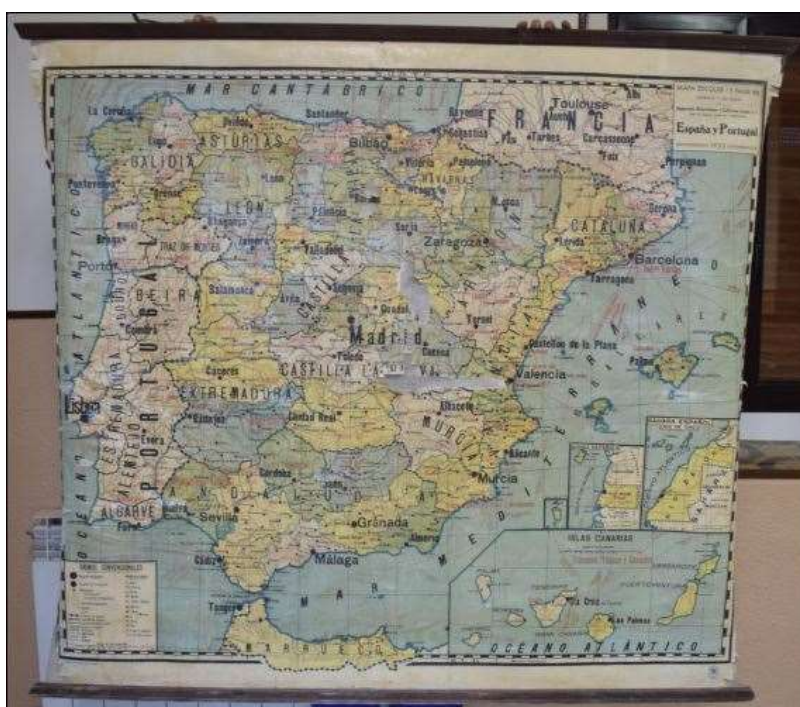
4.- Mapa escolar de España y Portugal, perteneciente a la J.A. de LECIÑANA DE LA OCA con una inversión total de 6.146,80€

El soporte de papel presenta suciedad superficial generalizada. Además, se pueden apreciar manchas de diferentes orígenes: humedad, goterones, salpicaduras, grasa, tinta y restos animales.

También se aprecia un punteado por oxidación, similar al foxing. El barniz está aplicado de una forma heterogénea, y ha envejecido de diferente manera.

Destacamos otros deterioros como son: rasgados y pérdidas de soporte de papel en laterales, agrietamientos acentuados por las deformaciones y tensiones que se crean por el peso del mapa cuando está colgado o por el hecho de enrollarlo. La tela de refuerzo en general tiene buen estado de conservación al igual que las tintas de impresión que están estables.

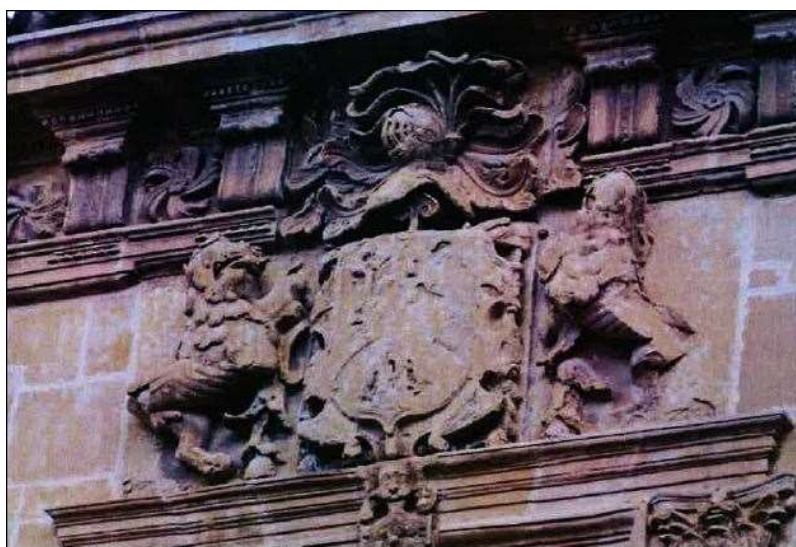
5.- Escudo de la fachada del Palacio Salazar y Quintano de Labastida. Actuación promovida por el Ayuntamiento de LABASTIDA con una inversión de 15.161,30

Actualmente el escudo presenta un grave estado de conservación. En 2021 se le colocó al escudo una red de protección para evitar desprendimientos de fragmentos.

Algunos de los deterioros que se aprecian son: costra negra puntual, numerosas pérdidas volumétricas, arenización, escamaciones, morteros inadecuados y presencia puntual de eflorescencias salinas.

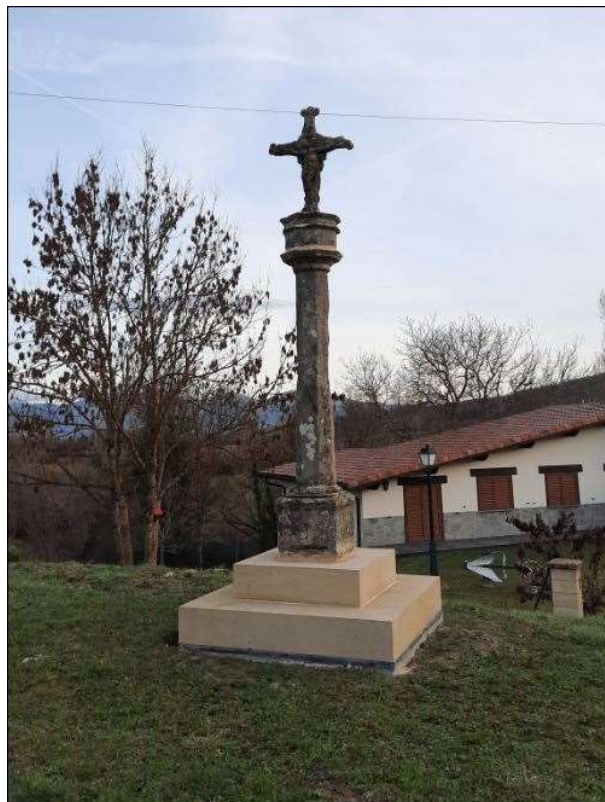
6.-Restauración del crucero de piedra de Opakua.

El principal deterioro que presenta es una fuerte colonización biológica en toda la superficie, y una erosión generalizada, pero más destacada en la cruz, que ha dado lugar a la pérdida de volúmenes.

También se observa una grieta de gran tamaño en la base y fisuras de diverso tamaño.

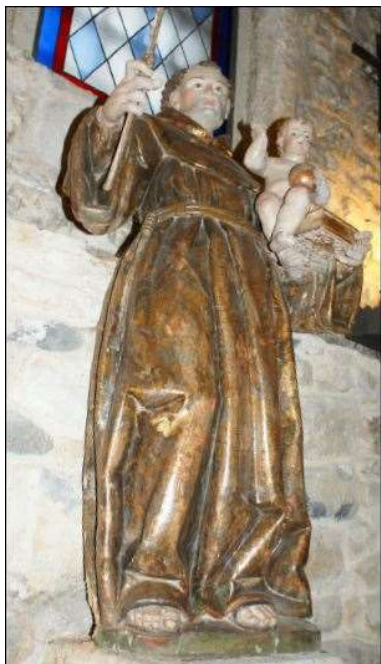
7.-Restauración de la escultura de San Antonio de Padua del Santuario de Nuestra Señora de Oro. Zuia. Esta actuación está propuesta por la Junta administrativa de Murgia con una inversión de 7.995,55€.

El soporte de madera está afectado de un fuerte y activo ataque de xilófagos, provocando el debilitamiento del soporte y un grave riesgo de conservación de la imagen.

También destacamos suciedad generalizada y fisuras tanto en la preparación como en la capa de policromía.

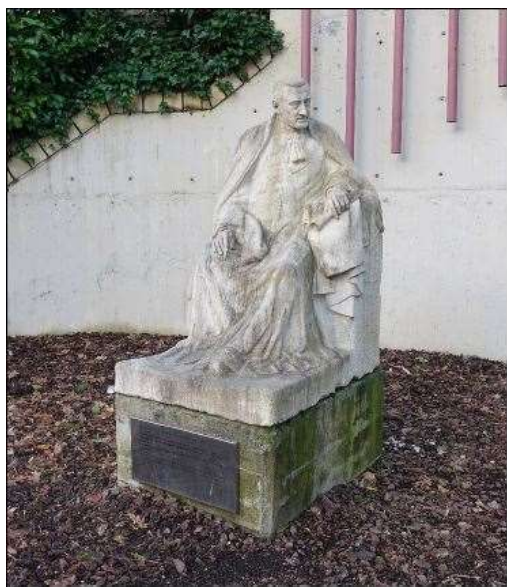
8.- Escultura de bulto redondo de Bizente Goikoetxea, de Lorenzo Askasibar, ubicada en un parque público de Aramio. Actuación promovida por el Ayuntamiento de Aramaio con una inversión de 3.473,30€

La escultura presenta un buen estado de conservación a nivel estructural. Pero a nivel estético la imagen esta recubierta gran parte de su superficie por agentes biocolonizadores y líneas de escorrentías que han modificado no sólo cromáticamente la obra, sino también su aspecto textural, restándole definición iconográfica.

La propia localización geográfica de la obra es el mayor enemigo de esta, situada a la intemperie, rodeada de vegetación y en un entorno con una elevada humedad ambiental y sujeta a las precipitaciones de lluvia durante un alto porcentaje de los días del año.

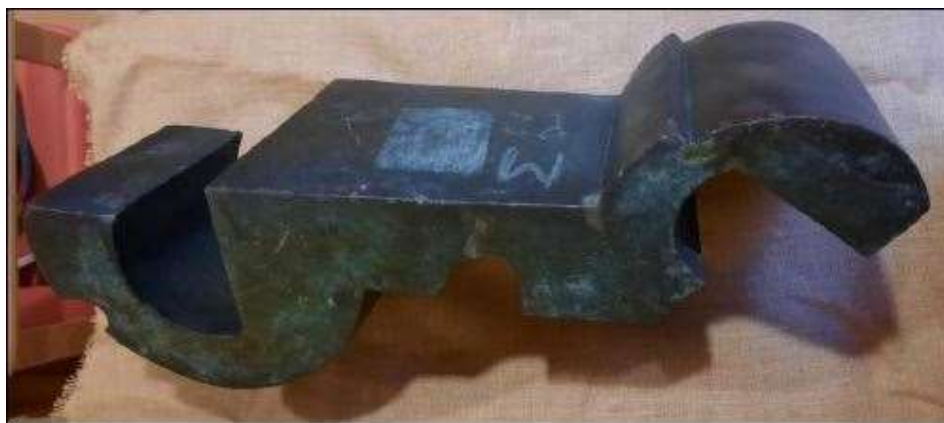
9.- Escultura de bronce “Araba” de Néstor Basteretxea. Actuación promovida por el ayuntamiento de Asparrena con una inversión de 3.067,35€

En general su estado de conservación es bueno, posee un potente núcleo metálico y presenta una superficie de aspecto regularizado y limpio.

La mayor parte de los daños que se aprecian, se deben a la acción antrópica y destacamos los siguientes:

- Grafiti, realizados con pintura y con incisiones hechas con herramientas punzantes.
- Pequeños impactos y muescas hechos con herramientas duras.
- Arañazos y rozaduras.
- Deformaciones por algún golpe de entidad.
- Pérdida de dos elementos de anclaje y apoyo de la escultura.

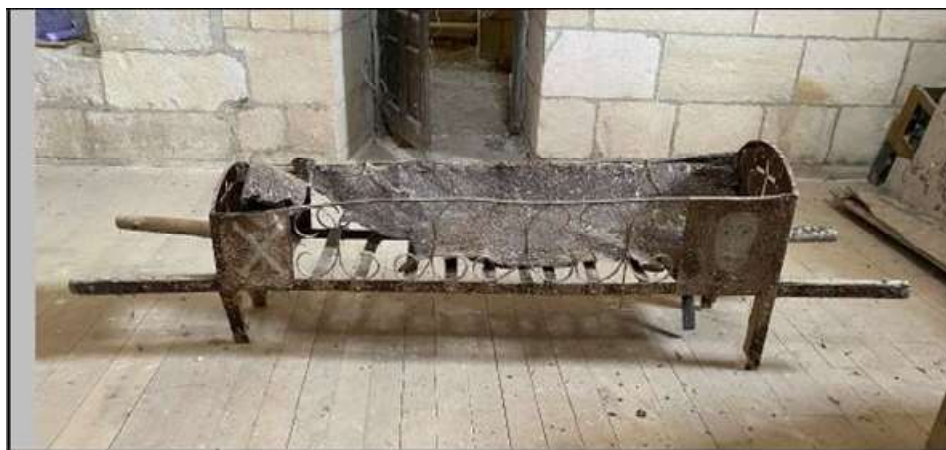
10.- Restauración de unas “Andas mortuorias” provenientes de la Iglesia de Santa Eulalia y propiedad de la Junta Administrativa de Markinez. Actuación promovida por la Junta Administrativa de Markinez con una inversión de 11.559€

La tapa superior es la parte más deteriorada de la pieza. En general su avanzado estado de oxidación ha ocasionado la degradación y alteración del soporte, con deformaciones, fractura y pérdidas en muchas zonas.

Mientras que la madera de las patas y refuerzos estructurales de la tapa y láminas de la base presentan un gran deterioro por ataque de xilófagos, con importantes pérdidas, los cuatro agarraderos presentan un estado de conservación aceptable.
